# プレガードⅡ (PG基礎)

## 「独立型防護柵基礎」

プレキャストガードレール基礎

## 基準改定に対応したプレガードⅡ

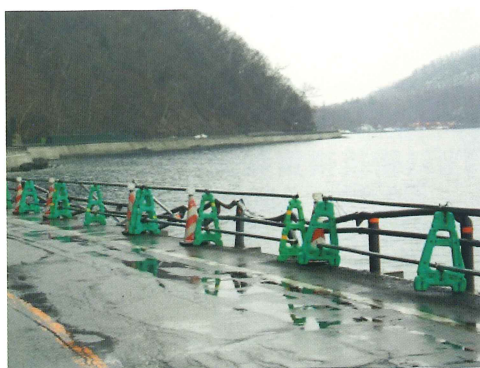
トレーラーがガードパイプに衝突した現場の全景

上の写真は、大型トレーラーがガードパイプに衝突して横転した現場です。延長22mのガードパイプは大きく破損しました。しかし、プレガードは、車両が衝突した1本目のガードレール支柱の建込部にひび割れが数本入っただけで、その他は無傷でした。プレガードに滑動、転倒の変位はありませんでした。また、下部構造への影響もありませんでした。

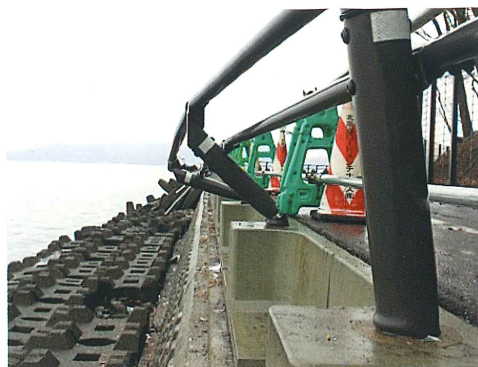
横方向から見た状況

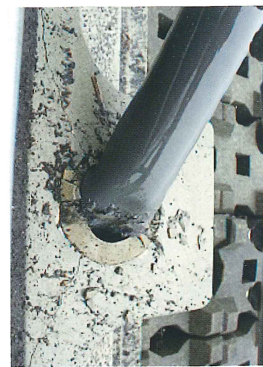
1本目のひび割れ状況

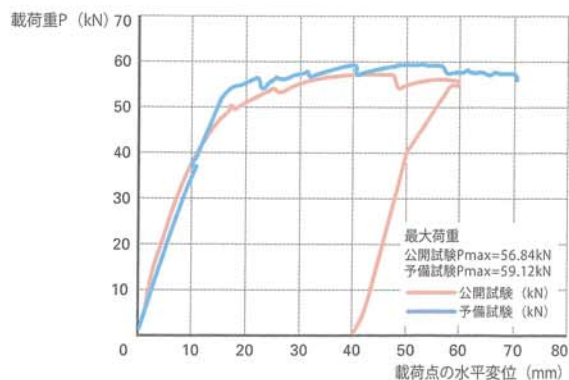
#### ● A種による支柱の荷重—変位曲線

「組合等中小企業連携組織調査開発等支援事業」研究助成金により開発を行なったものです。技術的指導を高知工科大学より受け、公開実験にて性能の確認を行なっています。

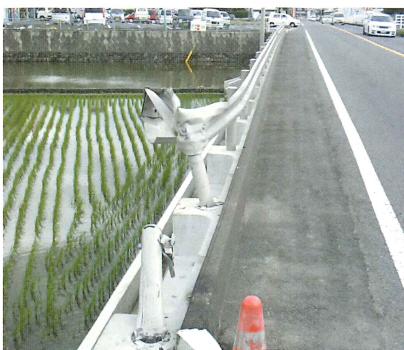
全景

20m連結した製品に設置したガードレールの端部に車両が衝突した現場です。コンクリート診断士により変状調査を実施しました。その結果、支柱の建込部付近に2mm以下のひび割れが発生しただけでした。製品に滑動は生じていませんでした。

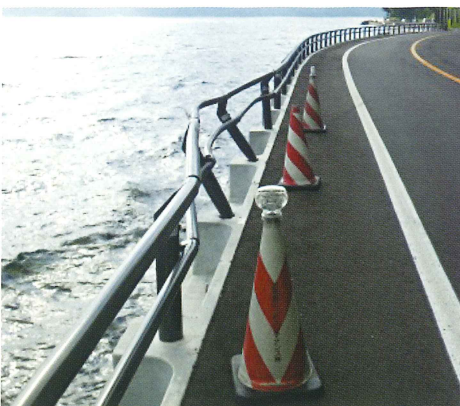
全景

景観型のガードレールに車両が衝突した現場です。ガードパイプは完全に座屈変形し20cm以上の変位がありました。支柱の建込部の付近には、2mm以下のひび割れが数本発生しただけでした。

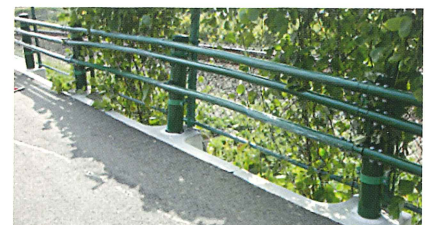
車両の衝突角度は、路面の擦痕から20°と推定されました。ガードパイプの損傷は2スパンの範囲で見られました。スパン中央で20cmの残留変形がありました。損傷した製品は、終点から2個目と3個目で、2個目は支柱埋め込み部から外側に向けて数本のひび割れが発生(0.1mm程度)していました。3個目は支柱建込み部の補強鉄筋の上部と側面のコンクリート部が剥離していました。

補修方法は、下部構造が現場打ち擁壁であったことから、製品の前面を鉄筋コンクリートで補強し、既設擁壁と一体化を図りました。

衝突した後の状況

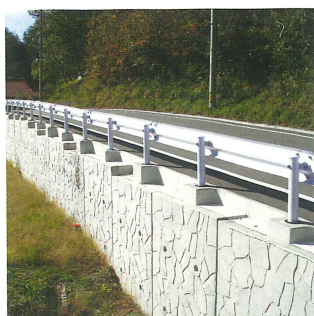
L型擁壁（天端部分を外した例）

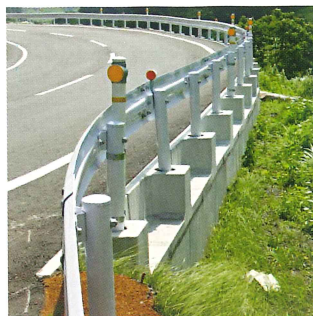
L型擁壁（天幅前面に合わせた例）

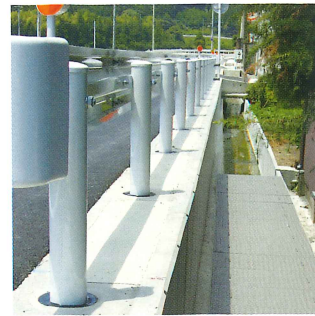
L型擁壁  
(縦断勾配少ない場合の例)

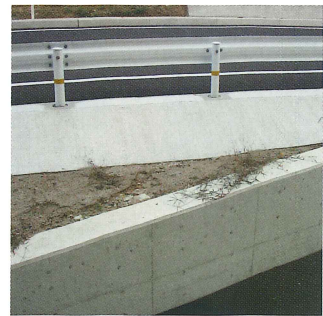
盛土（BOX上の盛土）

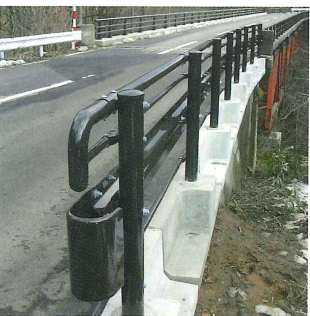
張出構造（重力式）

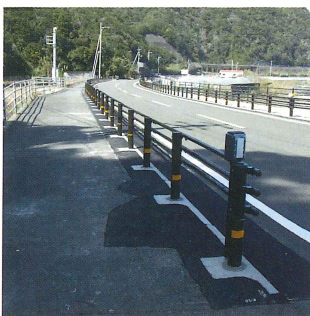
歩道と車道の間

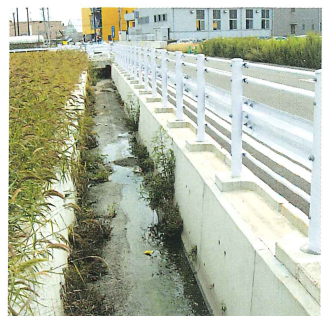
水路（埋込み）
