# プレガードⅡ (PG基礎)

## 「独立型防護柵基礎」

プレキャストガードレール基礎

## 基準改定に対応したプレガードⅡ

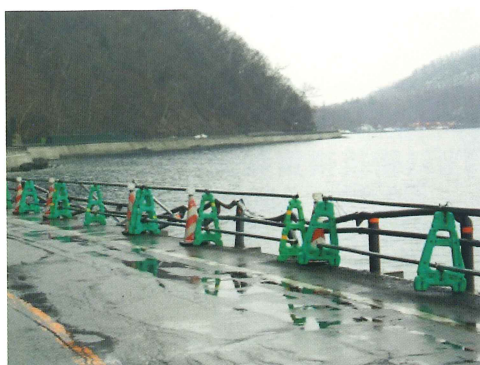
トレーラーがガードパイプに衝突した現場の全景

上の写真は、大型トレーラーがガードパイプに衝突して横転した現場です。延長22mのガードパイプは大きく破損しました。しかし、プレガードは、車両が衝突した1本目のガードレール支柱の建込部にひび割れが数本入っただけで、その他は無傷でした。プレガードに滑動、転倒の変位はありませんでした。また、下部構造への影響もありませんでした。

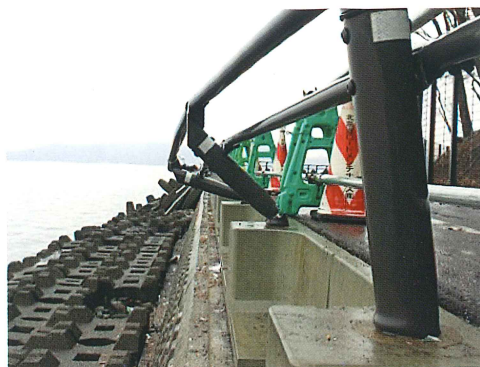
横方向から見た状況

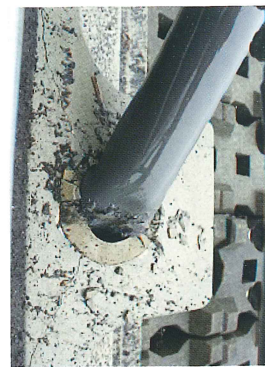
1本目のひび割れ状況

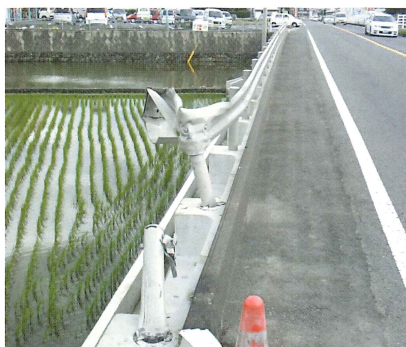
全景

20m連結した製品に設置したガードレールの端部に車両が衝突した現場です。コンクリート診断士により変状調査を実施しました。その結果、支柱の建込部付近に2mm以下のひび割れが発生しただけでした。製品に滑動は生じていませんでした。

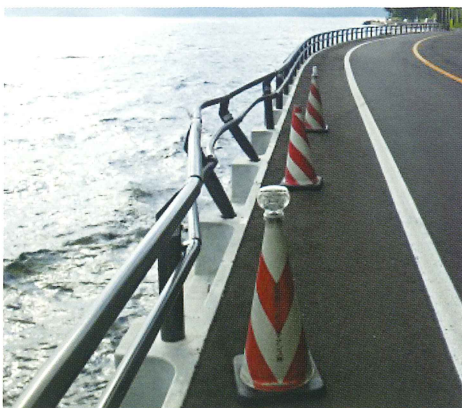
景観型のガードレールに車両が衝突した現場です。ガードパイプは完全に座屈変形し20cm以上の変位がありました。支柱の建込部の付近には、2mm以下のひび割れが数本発生しただけでした。

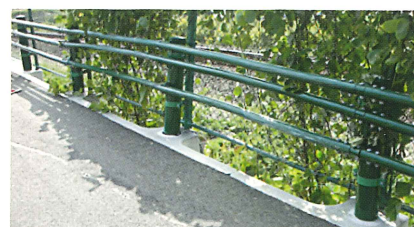
車両の衝突角度は、路面の擦痕から20°と推定されました。ガードパイプの損傷は2スパンの範囲で見られました。スパン中央で20cmの残留変形がありました。損傷した製品は、終点から2個目と3個目で、2個目は支柱埋め込み部から外側に向けて数本のひび割れが発生（0.1mm程度）していました。3個目は支柱建込み部の補強鉄筋の上部と側面のコンクリート部が剥離していました。

衝突した後の状況

補修方法は、下部構造が現場打ち擁壁であったことから、製品の前面を鉄筋コンクリートで補強し、既設擁壁と一体化を図りました。
